## Gebiedsbreed schade onderzoek aan panden Almelo de Haandrik kanaal

| <b>Opdrachtgever</b> | Provincie Overijssel, ZWOLLE |

| <b>Datum</b> | 21-06-2021 |
| <b>Document ID</b> | 11203512-005-GEO-0015 |

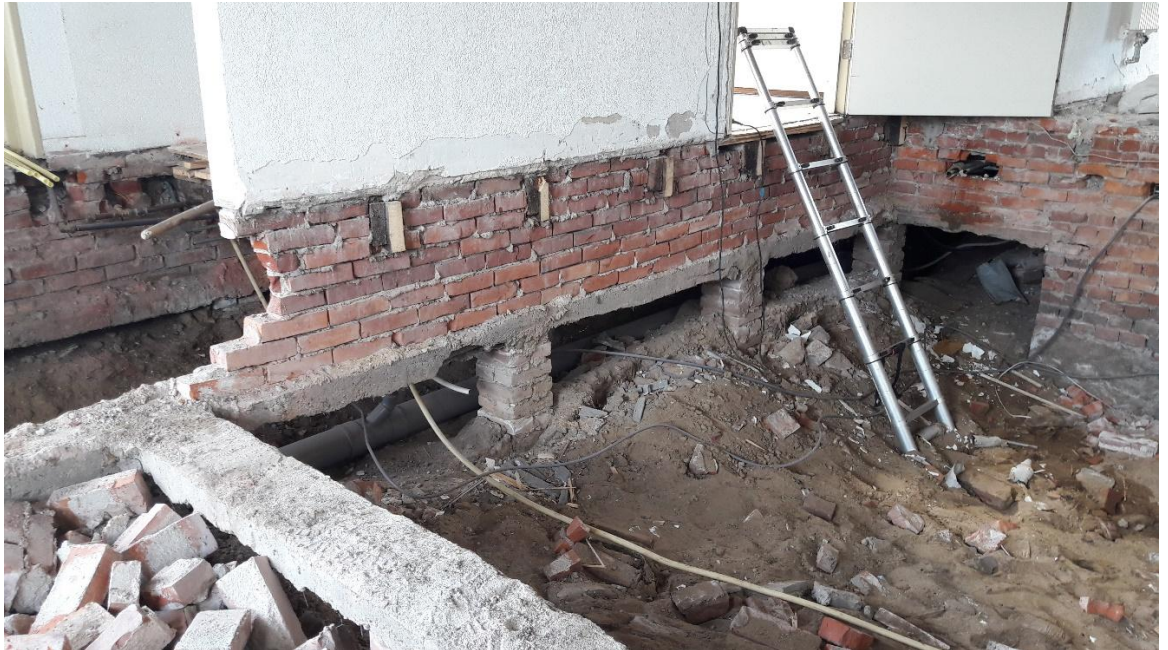
Figuur 2.2 Foto van de doorgaans voorkomende type fundering

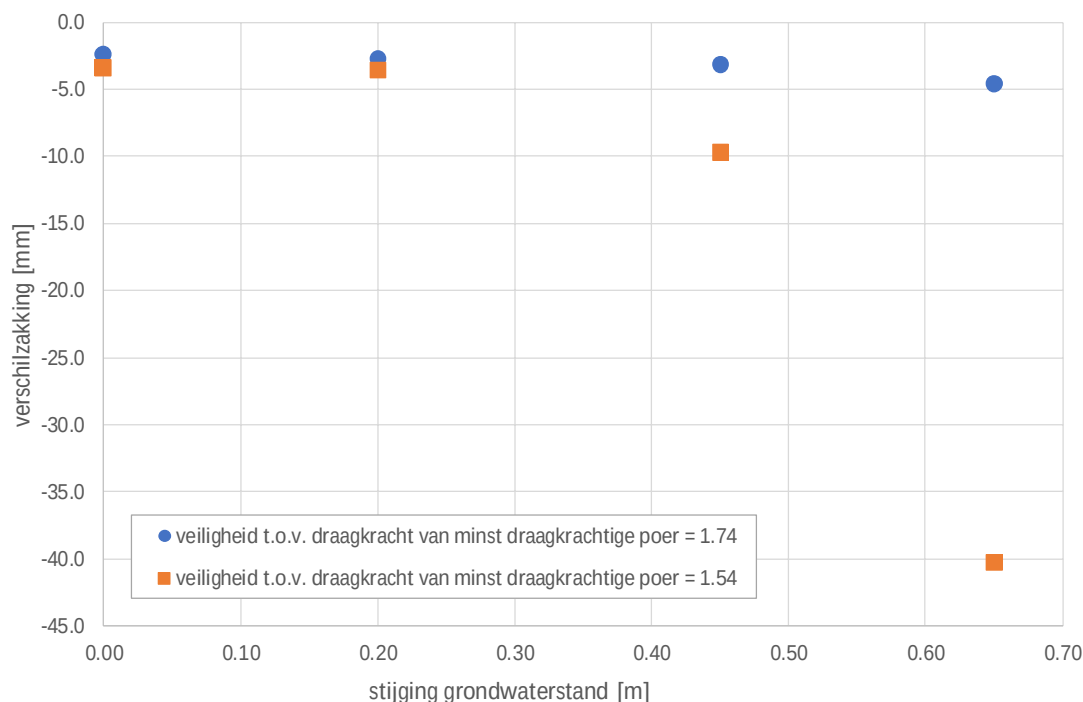
Figuur 6.3 Verschilzetting tussen een poer op een minder draagkrachtige zandlaag en een poer op een meer draagkrachtige zandlaag, als gevolg van een stijging van de grondwaterstand boven het niveau dat nog niet eerder is bereikt, voor verschillende belastingniveaus van de poer

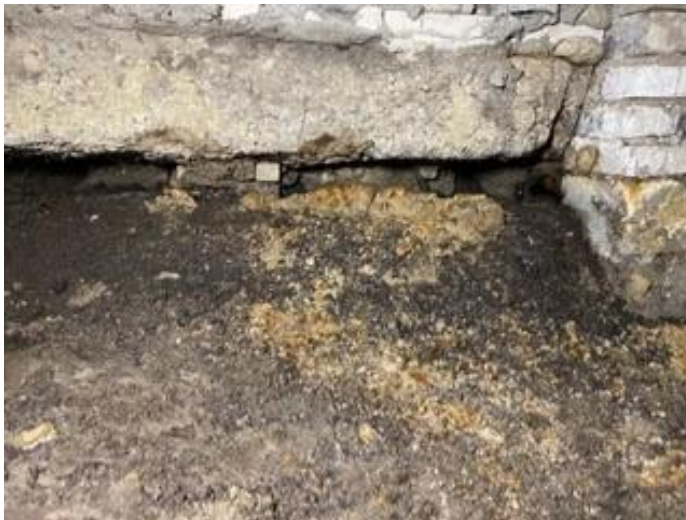
*Figuur 6.4 Detailfoto genomen vanuit de kruipruimte waarbij aan de rechterzijde een poer is te zien en bovenin de horizontale ligger waar de muren van het huis op rusten. Onder de horizontale ligger is duidelijk een 'spleet' te zien tussen de legger en de vloer van de kruipruimte*
