## Gebiedsbreed schade onderzoek aan panden Almelo de Haandrik kanaal

| <b>Opdrachtgever</b> | Provincie Overijssel, ZWOLLE |

| <b>Datum</b> | 21-06-2021 |
| <b>Document ID</b> | 11203512-005-GEO-0015 |

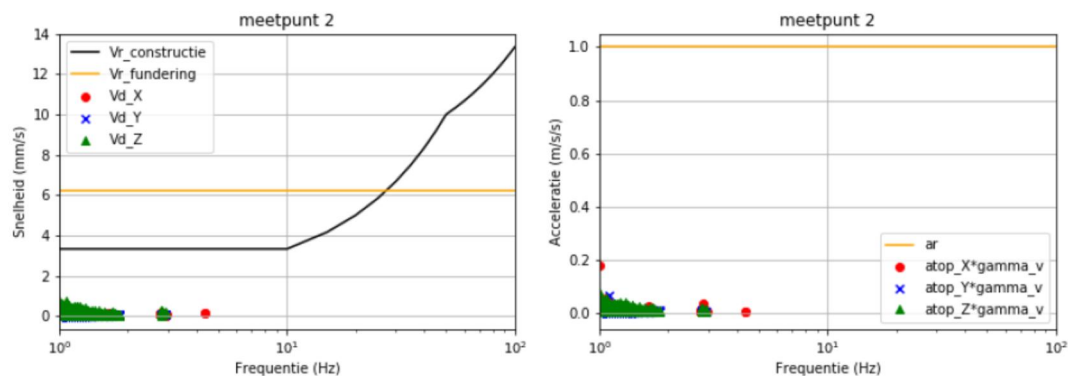
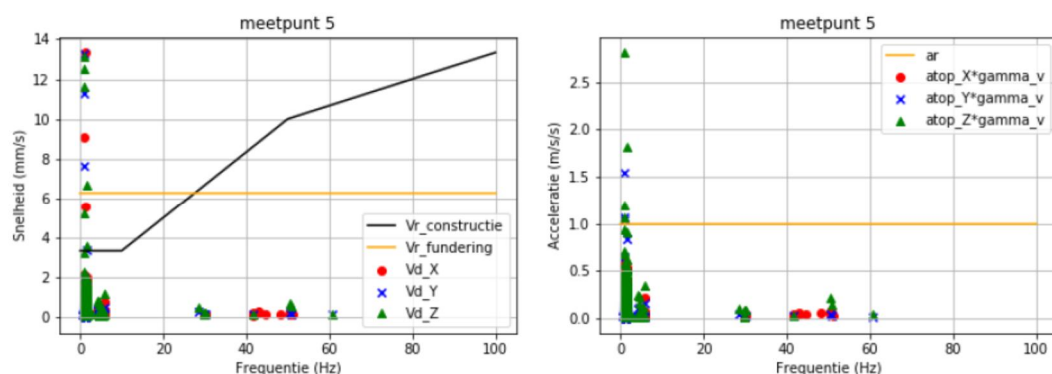
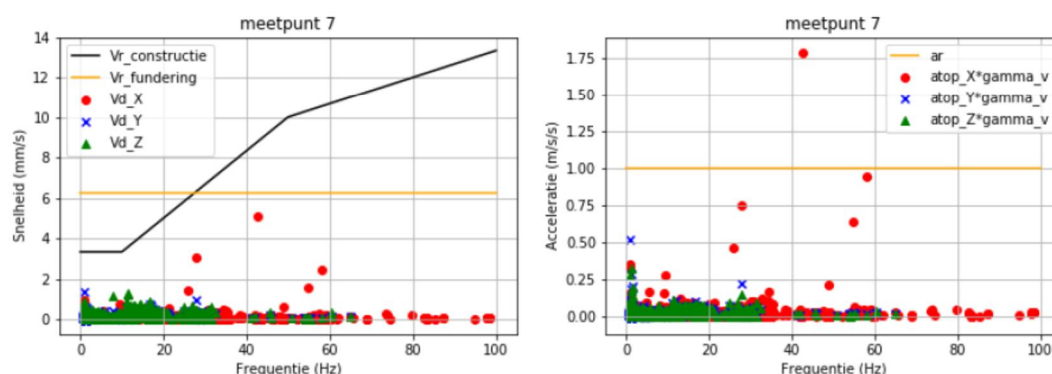
*Figuur 5.3 Resultaten trillingsmetingen Movares meetpunten bij de Puntbrug*

*Meetpunt 2 - toetsing schade (links: snelheid, rechts: acceleratie) (de horizontale as is logaritmisch)*

*Meetpunt 5 - toetsing schade (links: snelheid, rechts: acceleratie)*

*Meetpunt 7 - toetsing schade (links: snelheid, rechts: acceleratie)*

Uit de metingen voor schade blijkt dat de trillingsniveaus zodanig zijn dat er volgens de gangbare richtlijn geen schade te verwachten is. Voor schade aan de constructie is de marge groot. Voor schade aan de fundering is er aan het pand D één gebeurtenis geweest die een te hoge versnelling heeft gegeven. Alle andere gebeurtenissen liggen onder de geldende grenswaarden. De trillingsvorm van deze hoge trilling wijst op een lokale trillingsbron. Bij de andere twee panden ligt de rekenwaarde voor de trillingssterkte een factor 3 of meer onder de rekenwaarde voor de grenswaarde.

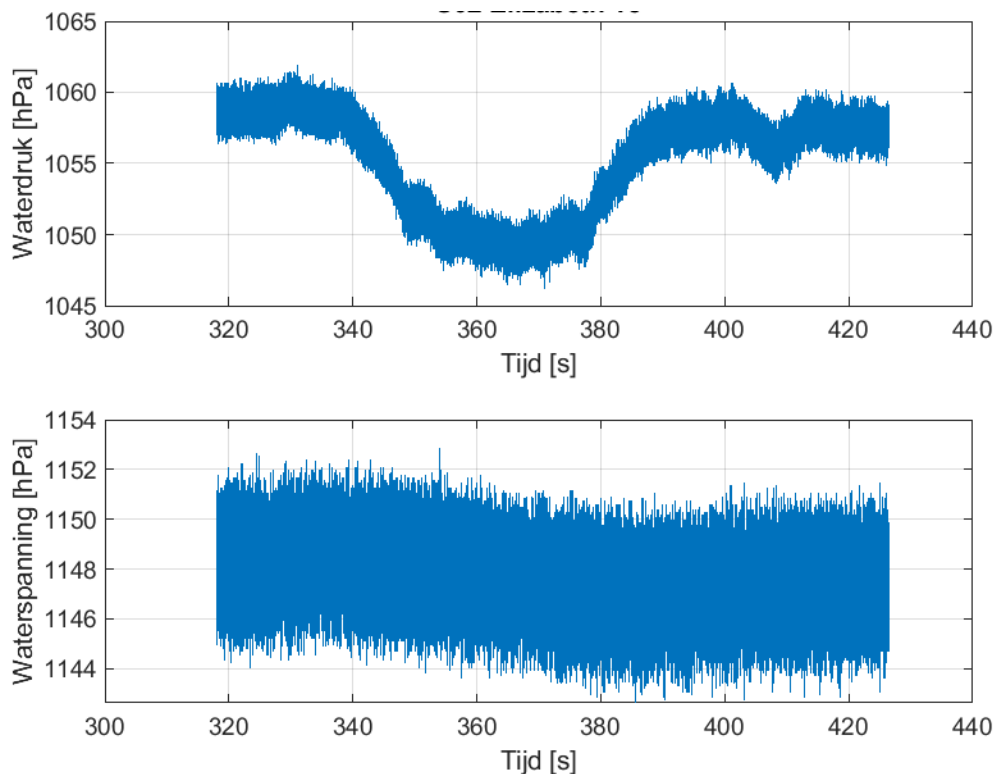
Ook is zichtbaar dat er in het signaal uit de waterspanningsopnemer achter de damwand en ook verder weg alleen ruis zichtbaar is maar geen andere vibraties in de waterspanningen gedurende de passage zichtbaar zijn. Er worden in deze situatie door de passerende boten geen meetbare waterspanningen gegenereerd.

*Figuur 5.6 Spanning in de diver (signaal 19) en direct achter de wand (signaal 20) bij passage S02 schip 2 op 18 juni*

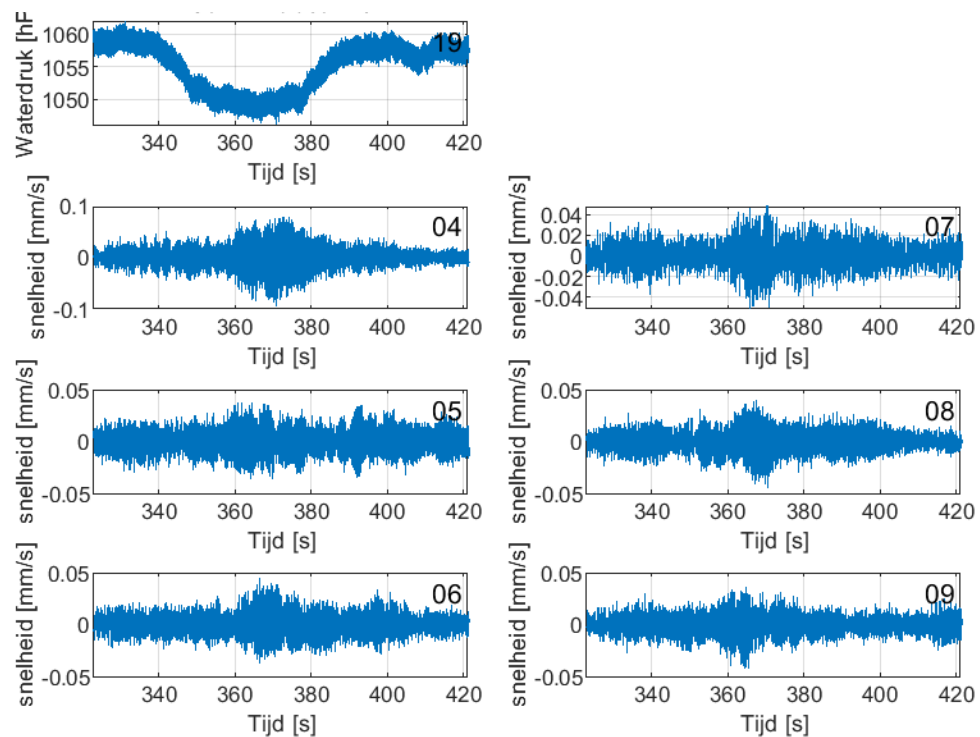
In het algemeen is er geen of beperkte toename van de trillingen zichtbaar tijdens de passage van de boten.

Figuur 5.7 Trillingsnelheden in de grond bij passage S02 schip 2 op 18 juni. Boven het signaal in de diver; daaronder de verticale, horizontale loodrecht en horizontale evenwijdig signalen. De linker kolom is voor de zuidzijde, de rechterkolom voor de noordzijde

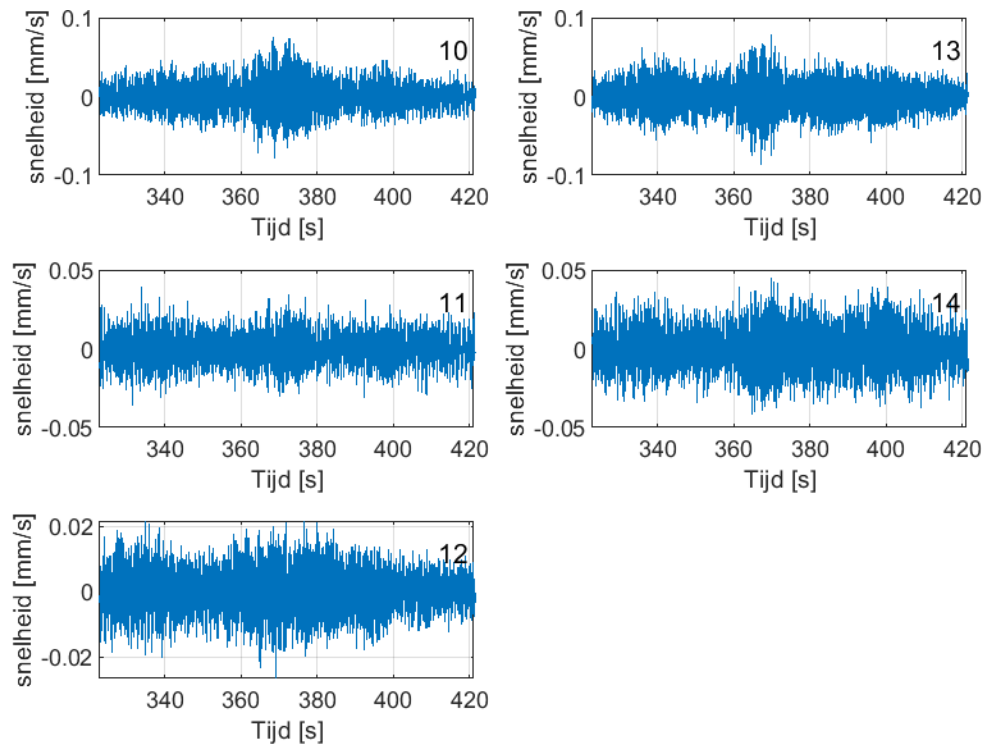
De opnemers aan het pand geven de signalen 10 - 12 (noordhoek) en 13 en 14 (zuidhoek). Figuur 5.8 geeft de trillingen tijdens passage S02 schip 2. Ook in het pand komen de trillingen nauwelijks boven het ruisniveau uit.

*Figuur 5.8 Snelheden opnemers aan het pand bij passage S02 schip 2 op 18 juni. Onder elkaar de verticale, horizontale loodrecht en horizontale evenwijdig signalen. De linker kolom is voor de noordhoek, de rechterkolom voor de zuidhoek van het pand*

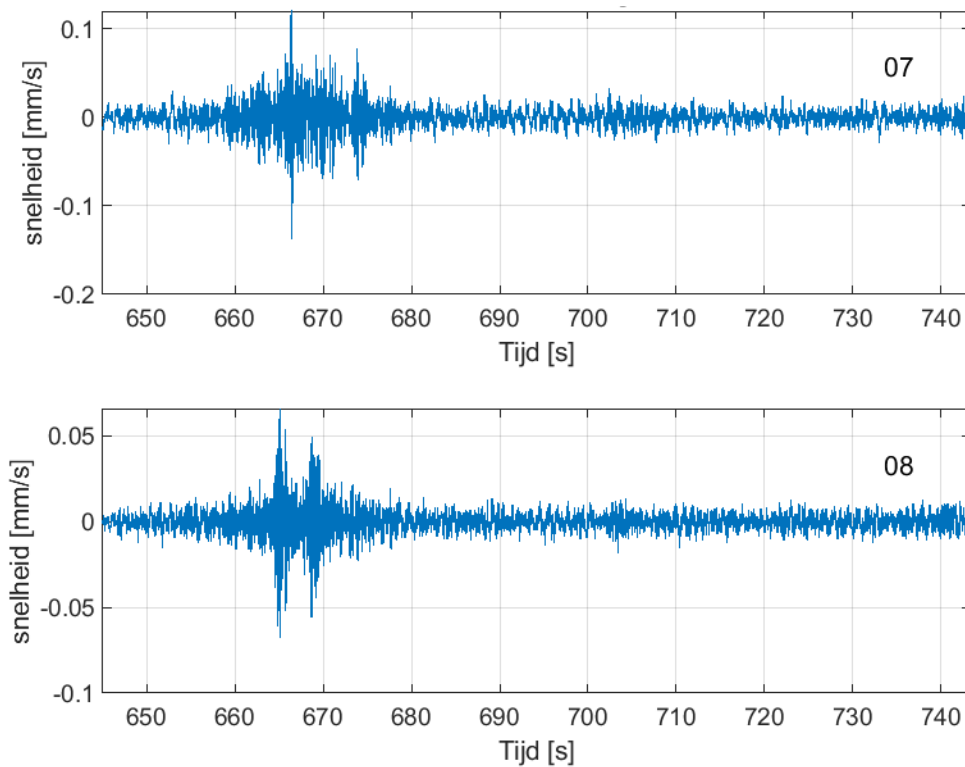
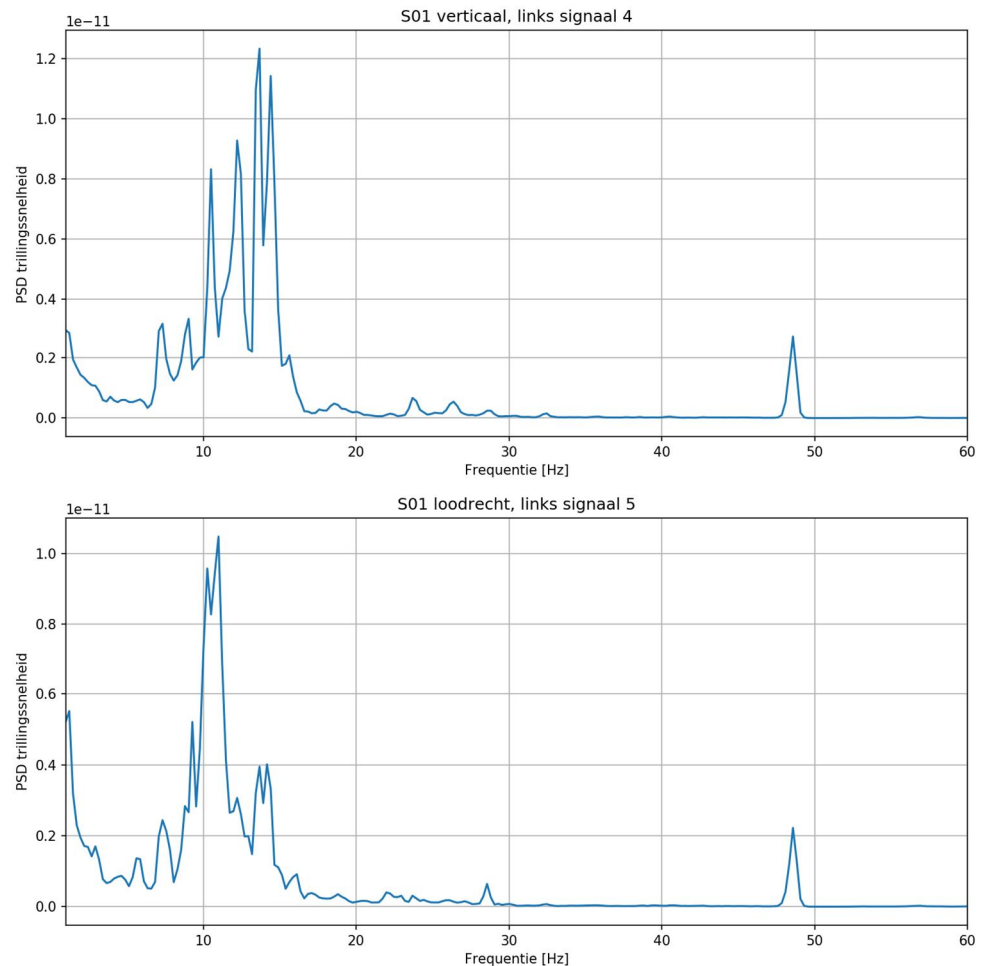
*Figuur 5.12 Trillingen in de opnemers in de grond voor het pand bij passage S01 schip 1 op 18 juni*

Figuur 5.12 geeft de gemeten trillingssnelheden in de grond weer. De vrachtwagens passeren tussen de 660 en 680 s. Het waterdrukverloop in de diver in Figuur 5.11 geeft aan wanneer het schip passeert. Figuur 5.12 toont dat de trillingen tijdens de passage van het schip heel klein zijn. Figuur 5.11 toont dat de waterspanningen tijdens de passage van de vrachtwagen heel klein zijn.

Figuur 5.13 laat zien dat er in de waterspanningen vrijwel volledig sprake is van een ruisvormig signaal met enkele kleine piekjes. Figuur 5.14 geeft de spectrale dichtheid van de trillingssnelheid weer. Hier is duidelijk een signaal zichtbaar in de range 10 Hz tot 15 Hz. Deze wordt volledig veroorzaakt door de vrachtwagenpassages.

De hoge trillingen in Figuur 5.12 worden dus niet veroorzaakt door de passage van schip 1, maar door de vrachtwagens. De passages van de vrachtwagens veroorzaken geen dynamische waterspanningen

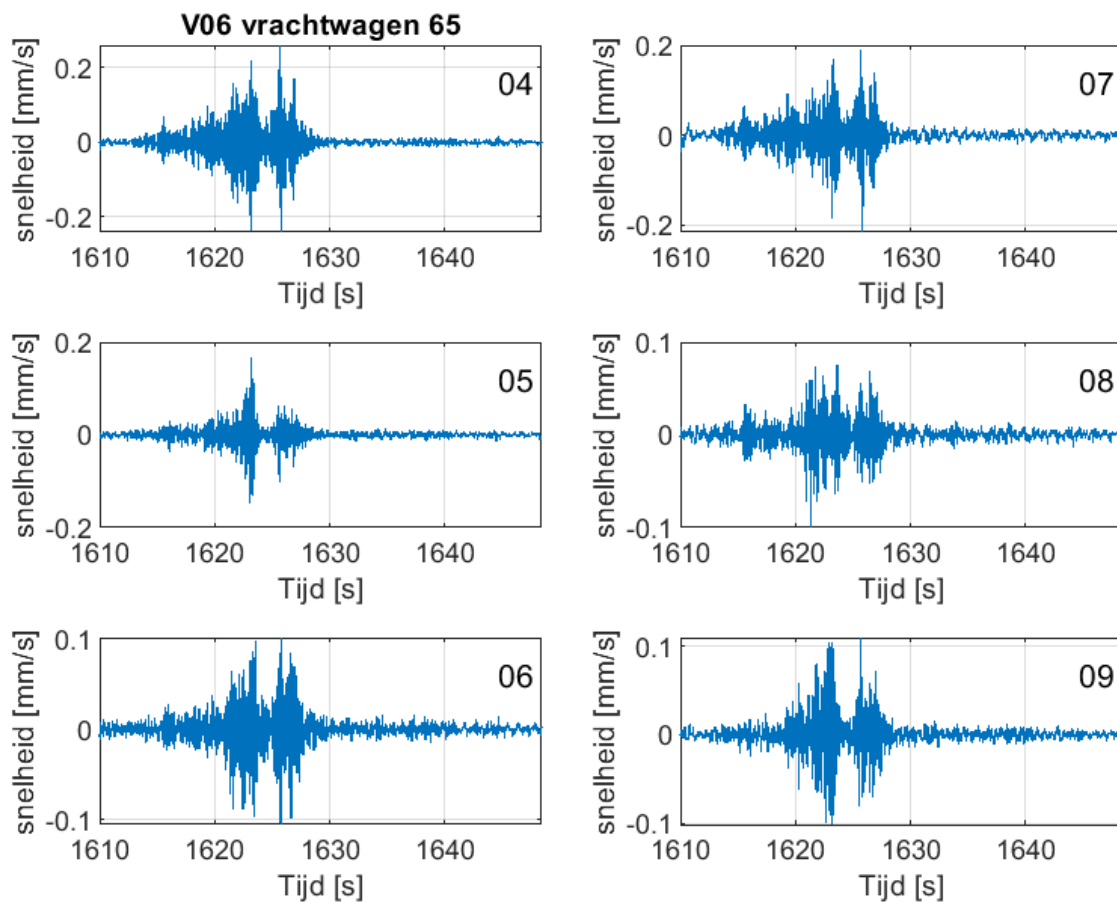
Figuur 5.15 toont de trillingen in de bodem bij passage van een vrachtwagen. Het betreft gebeurtenis V06, waarbij de snelheid ruim boven de toegelaten snelheid lag. Figuur 5.16 en Figuur 5.17 tonen de trillingen voor dezelfde passage van vrachtwagen V06.

Figuur 5.15 Trillingen in de bodem bij passage vrachtwagen V06 (bovenste rij verticaal, middelste rij horizontaal loodrecht op het kanaal, onderste rij horizontaal evenwijdig aan het kanaal)

Al deze figuren laten duidelijk een kortdurende toename van het trillingsniveau zien als de vrachtwagen passeert. Bijlage G toont dat de waarden voor deze passages in orde grootte redelijk overeenkomen met de resultaten van de passages met de test vrachtwagen (passages V01 - V07) en groter zijn dan de twee passages met gewone vrachtwagens.

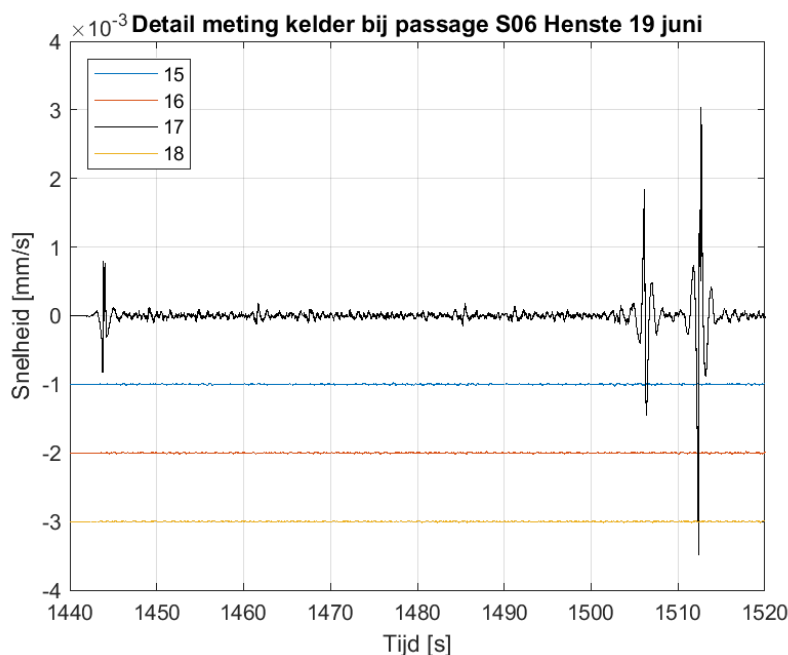
Tijdens de scheepspassages S06 t/m S09 zijn in signaal 17 extreem hoge verticale trillingen gemeten. Het betreft een verticale trilling in de keldermuur. Omdat tijdens die passages in andere opnemers geen verandering van signaal zichtbaar is, is het niet te verwachten dat deze signalen door een externe bron zijn veroorzaakt. Deze worden daarom als meetfout beschouwd. Figuur 5.21 toont de signalen die tijdens de passage van schip 6 op 19 juni in de kelder zijn gemeten. Het zwart getekende signaal is de verticale opnemer met een aantal puls-vormige signalen. De signalen in de andere opnemers zijn steeds één schaaldeel naar beneden geschoven om de zichtbaarheid te verbeteren. Duidelijk is dat in de andere opnemers geen spoor van een pulsvormig signaal zichtbaar is. Wat ook opvalt is dat in deze periode de ruis in de verticale opnemer hoger is dan in de andere opnemers. In bijlage E, op de pagina's B05T en B05F is ook zichtbaar dat er in alle andere signalen geen afwijkend gedrag zichtbaar is. Tenslotte wordt opgemerkt dat de grootste puls pas optreedt als het schip enige tijd voorbij is (voor 1500 s, zie bijlage E, op pagina B05T). Dit onderbouwt de conclusie dat deze trillingen niet door de passage van het schip, maar door een lokaal verschijnsel vanuit in het huis zelf worden veroorzaakt.

Figuur 5.21 Detail gemeten snelheden in de opnemers in de kelder tijdens de passage van schip 6

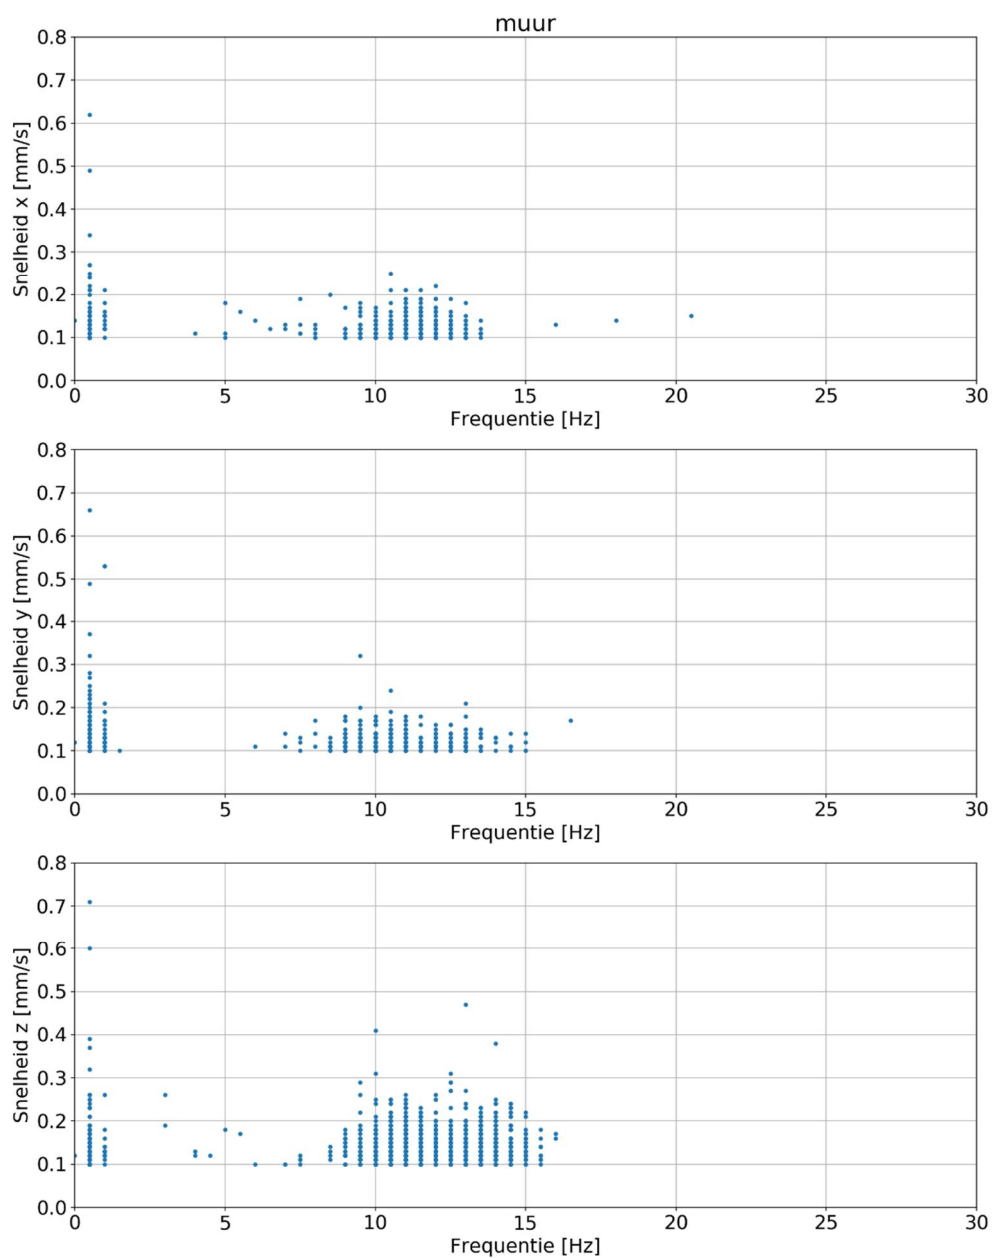
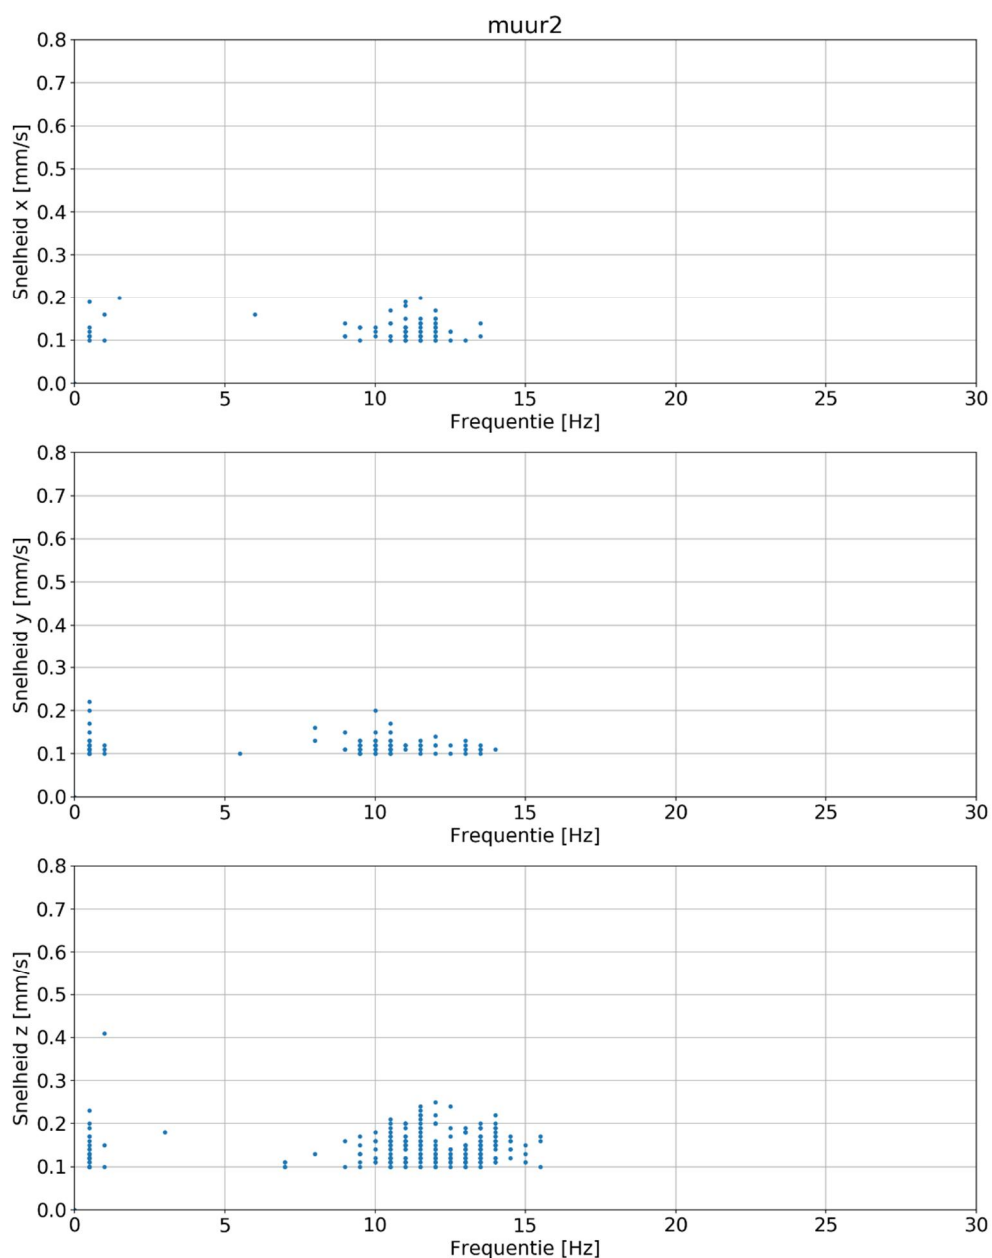
De trillingen onder de 2 mm/s zijn getoond in Figuur 5.26 en Figuur 5.27. Op de horizontale as staat de frequentie en op de verticale as de gemeten topwaarde van de snelheid. De grenswaarde voor deze situatie is bepaald in paragraaf 5.7.6.2 op 2 mm/s. De partiële factor is  $\gamma_v = 1,6$  op de gemeten trillingssterkte, omdat nu slechts met één opnemer is gemeten. De hoogste waarde is 0,7 mm/s. Rekening houdend met de partiële factor 1,7 is de rekenwaarde 1,2 mm/s. Dit is ruim onder de grenswaarde.

Deze meting met andere apparatuur geeft voor de beoordeling van de schade hetzelfde resultaat als in paragraaf 5.7.6.2.

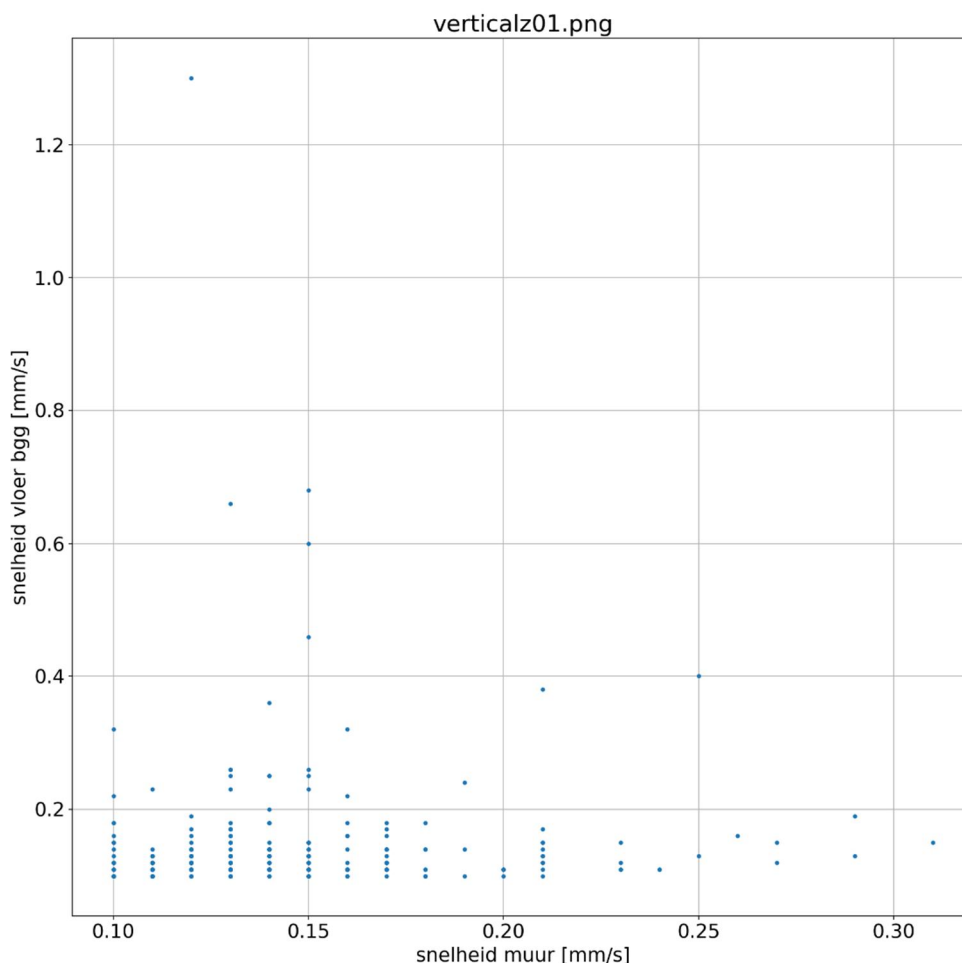
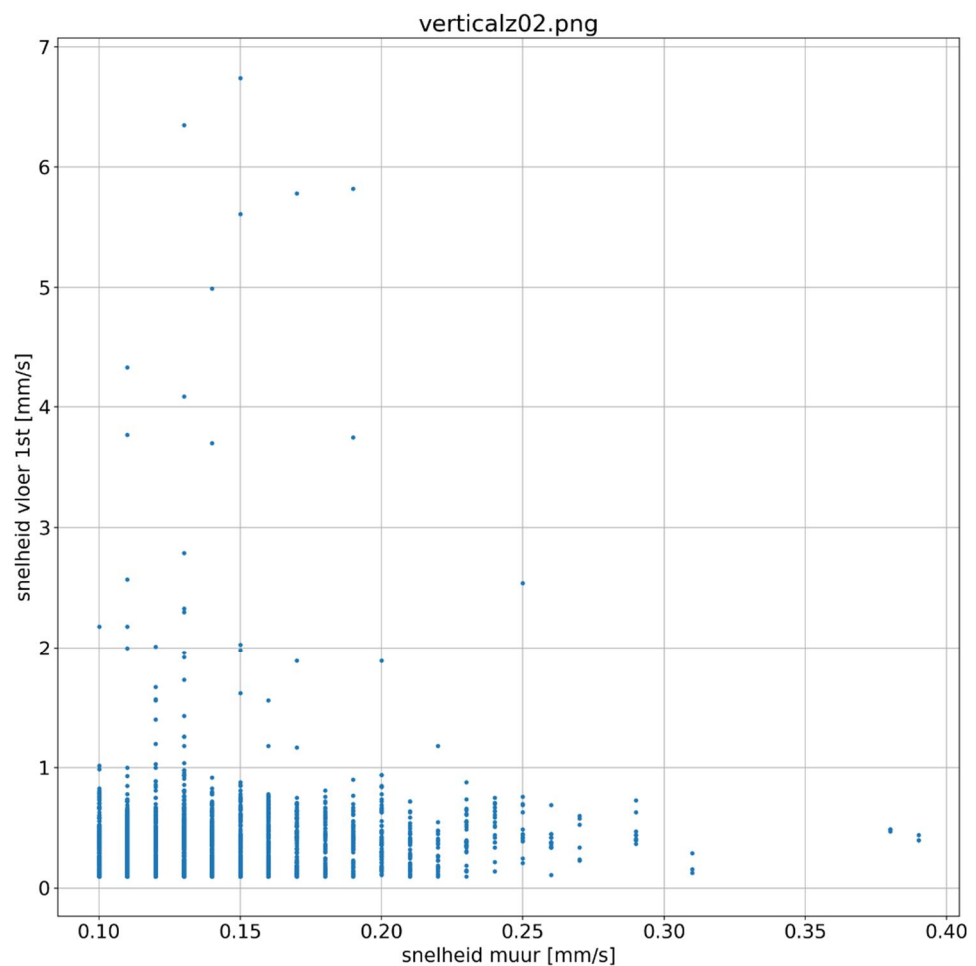
*Figuur 5.28 Verticale trillingen op de vloer van de begane grond bij gelijktijdige trilling aan de muur*

Figuur 5.28 en Figuur 5.29 tonen de resultaten. Deze figuren zijn op ongelijke horizontale en verticale schaal getekend. Indien er sprake is van causaliteit dan brengt de muur de vloeren in trilling. Indien er een versterking van de trillingen optreedt, dan zouden deze figuren min of meer een lijn moeten gaan vormen, waarbij de helling van de lijn een maat voor de versterking is.

Bij een dynamisch systeem is dit niet helemaal waar, omdat de frequentie een rol kan spelen. De vloer is een lichtgedempt dynamisch systeem. Bij belasting in de eigenfrequentie kan een dergelijk systeem opslinging vertonen, waardoor in specifieke frequentiebanden een grote versterking van trillingen ontstaan, terwijl die bij andere frequenties niet optreedt. Dit betekent dat de type bron een rol speelt. Dit komt overeen met de bewering van de bewoners dat specifieke passages de problemen veroorzaken.

Figuur 5.29 Verticale trillingen op de vloer van de eerste verdieping bij gelijktijdige trilling aan de muur

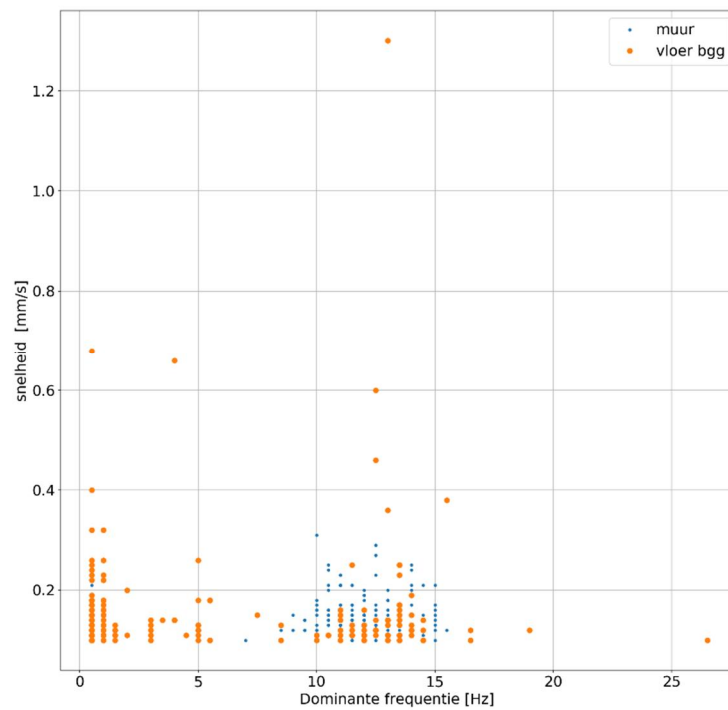
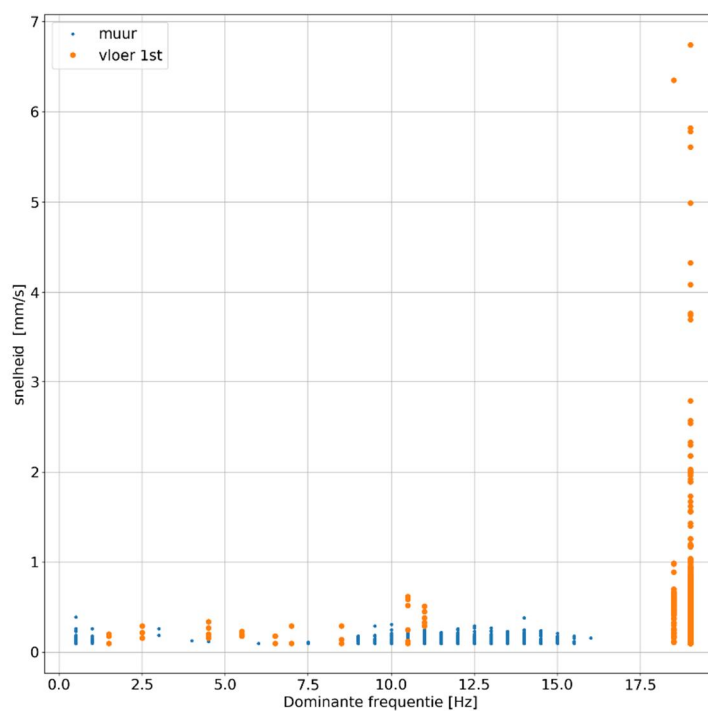
Het beeld voor beide vloeren verschilt wezenlijk. Bij de begane grond vloer (Figuur 5.30) vallen de dominante frequenties redelijk samen in de band van 10 Hz tot 15 Hz, bij de eerste verdiepingvloer (Figuur 5.31) treden grote trillingen op bij de frequentie 19 Hz. Voor de begane grond (Figuur 5.30) lijkt er geen grote versterking van de verticale trillingen op te treden. De trillingen aan de muur zijn in gemiddelde zin niet groter dan aan de vloer. Voor de vloer op de eerste verdieping (Figuur 5.31) lijkt er ook geen wezenlijke versterking op te treden. Wel trilt de vloer heel sterk bij 19 Hz. Aan de muur treden dan geen trillingen op boven het drempelniveau van 0,1 mm/s. Dit beeld past wel in de constatering dat de schepen specifieke frequenties genereren. De vloer moet dan wel een eigenfrequentie hebben die zeer lichtgedempt is, omdat de trillingen aan de muur zeer klein zijn en het schip moet net een belasting veroorzaken met dezelfde frequentie. Dit is dan een uitzonderlijke situatie.

*Figuur 5.30 Relatie tussen frequentie en trillingssnelheid vloer begane grond*

*Figuur 5.31 Relatie tussen frequentie en trillingssnelheid vloer eerste verdieping*

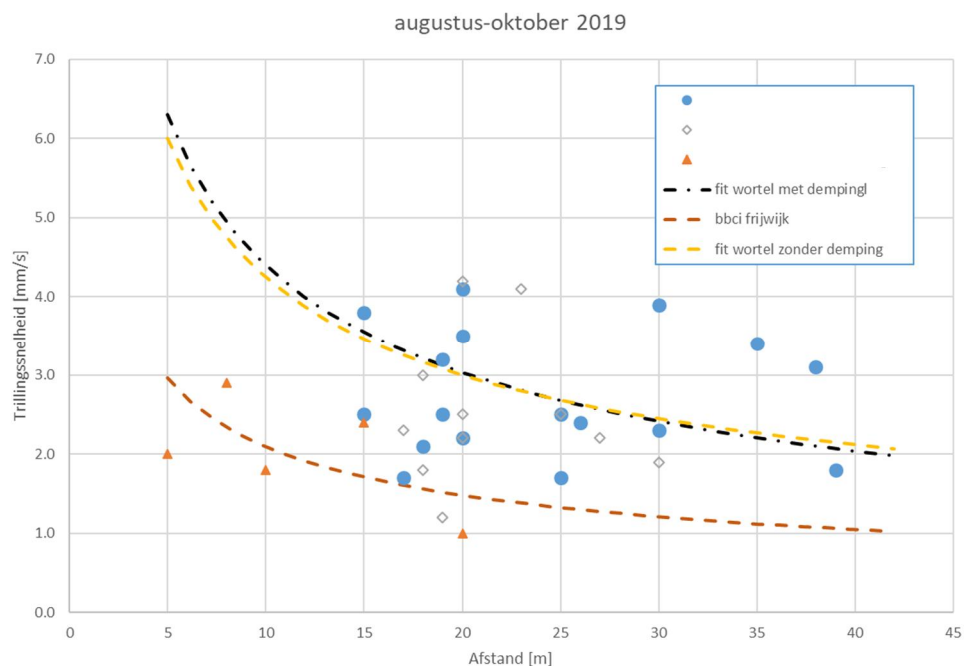
Figuur 5.33 Resultaten van de metingen, de modellering die bbci Frijwijk voor de prognose heeft gebruikt en het empirische model voor de 95% bovengrens (gele en zwarte bovenste lijnen)

Figuur 5.33 toont de resultaten van de analyse. Het is belangrijk dat deze figuur alleen de geconstateerde overschrijdingen van de grenswaarden toont. Om deze data te kunnen

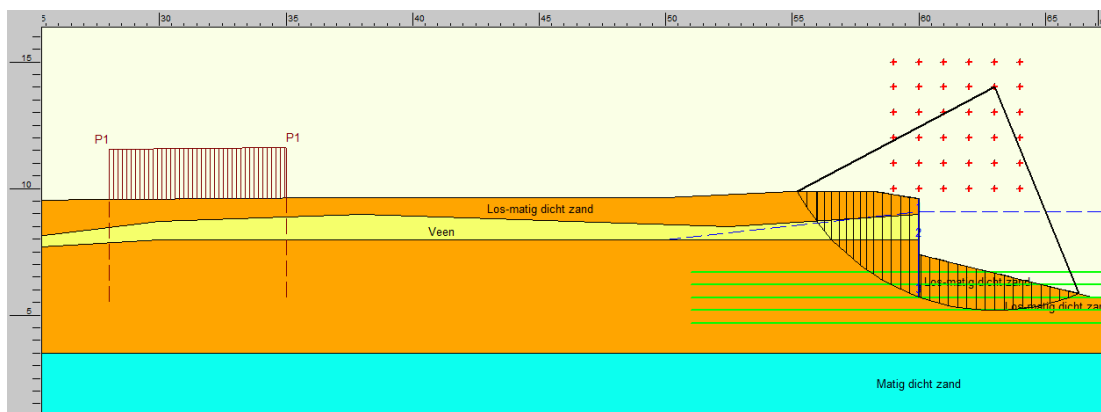
Figuur 6.1 Dwarsdoorsnede ter plaatse van een prioriteitspand (aangeduid met 'P1') met de voorgevel op een afstand van 25 m van het kanaal, met maatgevend glijvlak

Figuur 6.1 geeft een dwarsdoorsnede ter plaatse van een prioriteitspand waar grondonderzoek beschikbaar is, en waar de gevel op circa 25 m van het kanaal ligt.

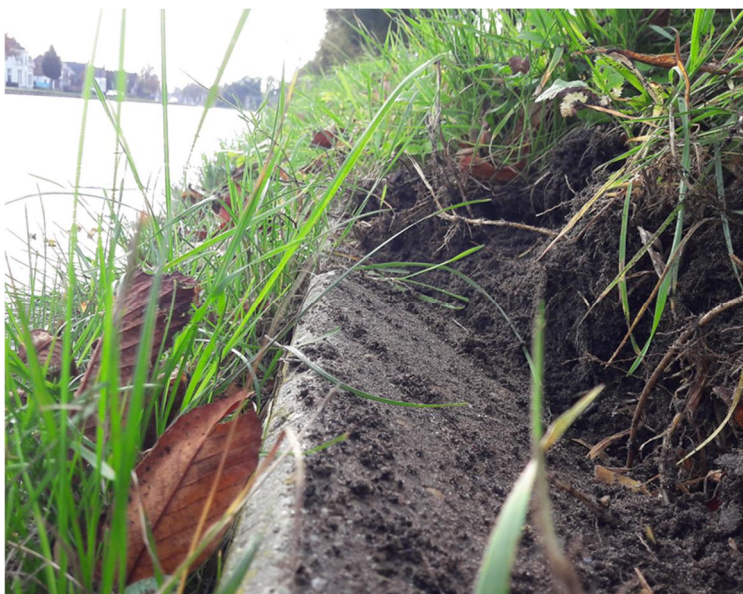
Veel van de betonnen damwanden lijken aan de teen wat te zijn verschoven richting het kanaal. Dit is te zien door een scheefstand duikend naar het achterland aan de bovenkant van de betonnen wandjes. De volgende foto in Figuur 6.2 laat dit duidelijk zien. De camera is zo horizontaal mogelijk gehouden terwijl de bovenkant van de wand duidelijk naar achteren helt.

Figuur 6.2 Scheefstand van betonnen damwand langs het kanaal

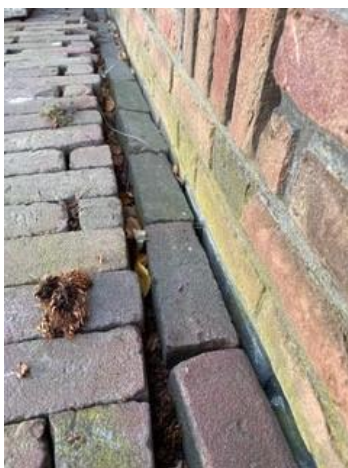
Dit proces geeft een verklaring voor verzakkingen en uitspoelingen langs de gevels van panden, in het gebied vaak als 'sinkhole' aangeduid. De foto hieronder schetst een beeld van deze verzakkingen.

*Figuur 6.5 Verzakkingen langs de gevel van hetzelfde pand waar inklink van het veen onder de kruipruimte is geconstateerd*

Wanneer het veen in de kruipruimte inklinkt en er geen aansluiting meer is tussen de onderkant van de horizontale ligger van de fundering en de kruipruimte vloer, zal regenwater dat langs de gevel terechtkomt voor een gedeelte zijn weg vinden naar de kruipruimte. Dit regenwater kan de grond onder de horizontale ligger wegspoelen waardoor er verzakkingen optreden direct langs de gevel. Bij doorgaande uitspoeling kan er zelfs een gat ontstaan naast de gevel dat uitmondt in de kruipruimte. Dit is het geval bij het pand waar de foto's zijn gemaakt. Dit kan leiden tot wateroverlast in de kruipruimte of in de kelder.

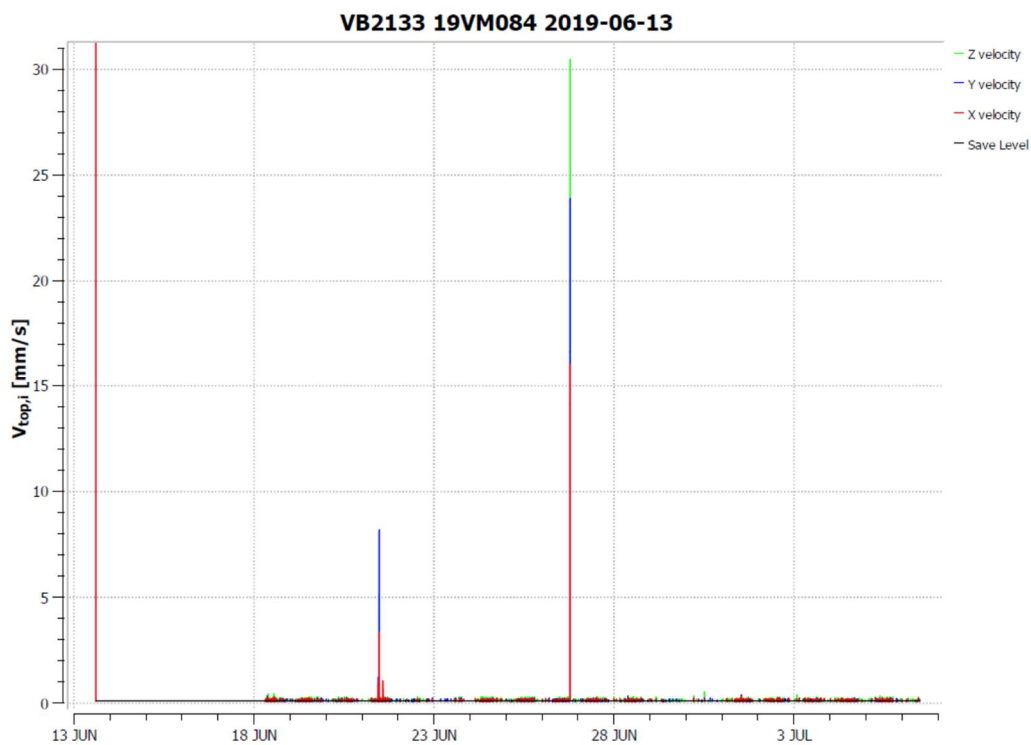
*Figuur bijlage I.1 Trillingen aan de muur (eerste periode 18 juni-6 juli)*

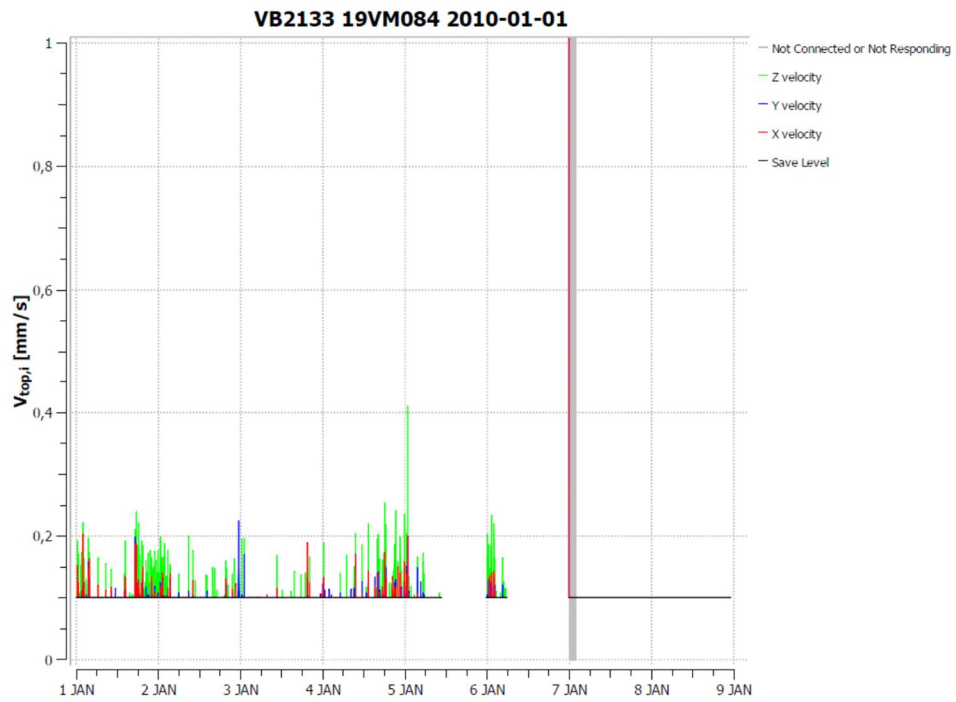
*Figuur bijlage I.2 Trillingen aan de muur (tweede periode 18-23 juli)*

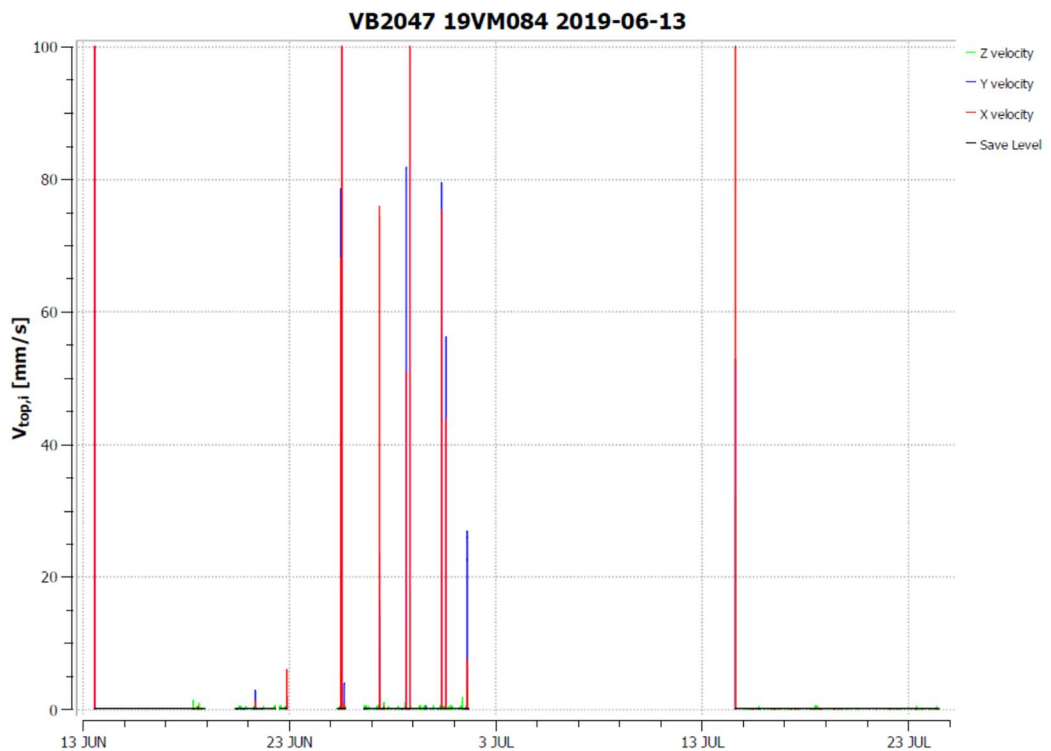
*Figuur bijlage I.3 Alle trillingen op de begane grond vloer*

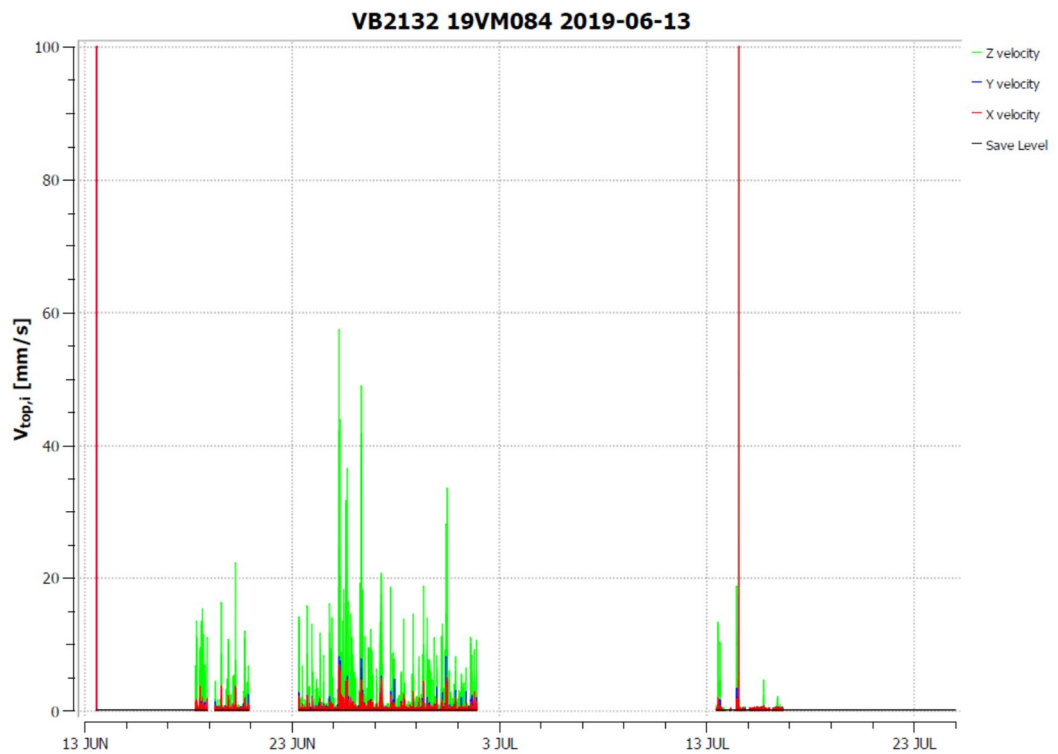
*Figuur bijlage I.4 Alle trillingen op de vloer eerste verdieping*

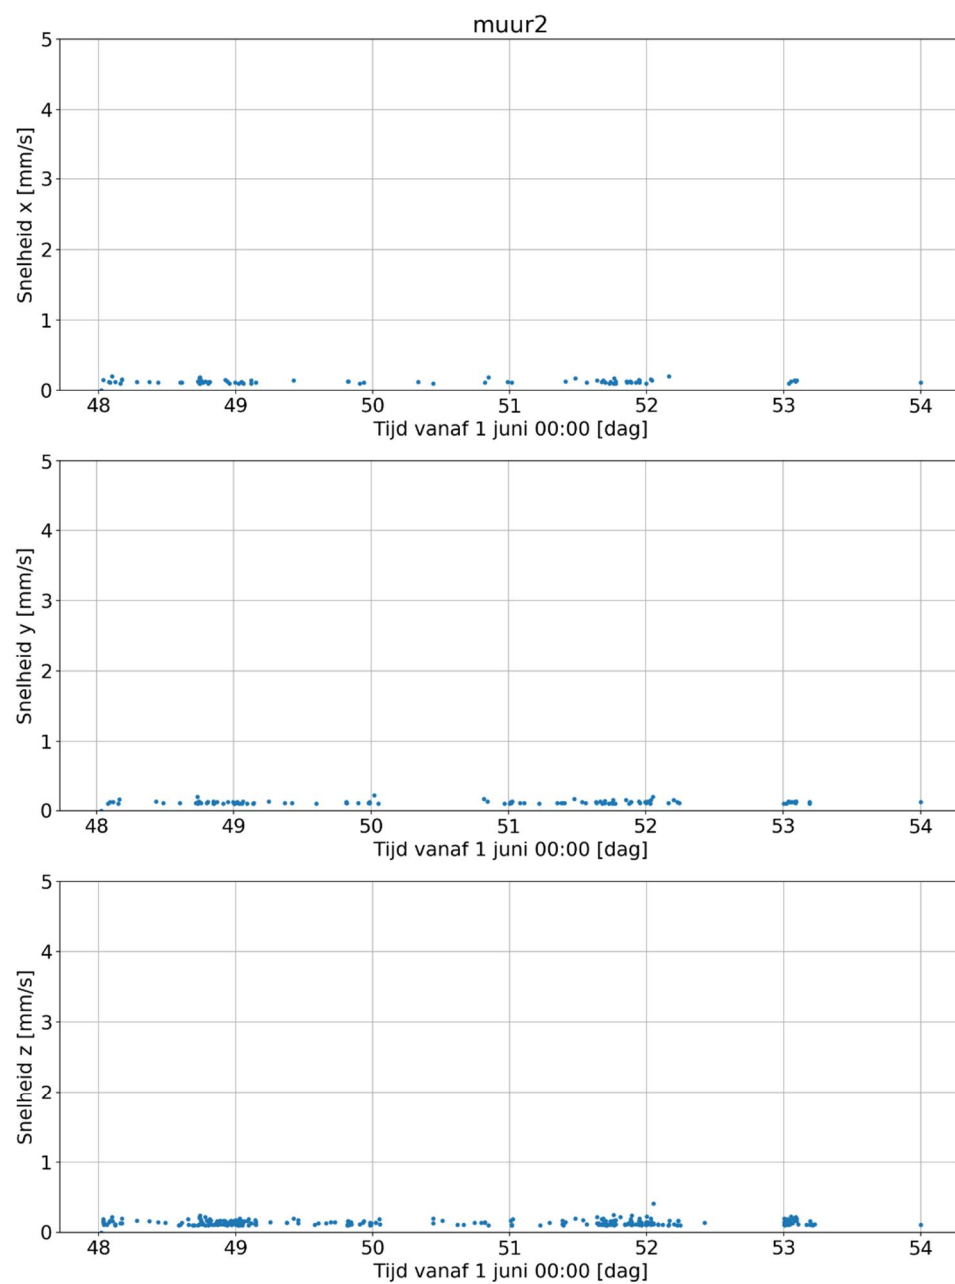
*Figuur bijlage I.5 - Maximale gemeten trillingssnelheid aan de muur (eerste deel meting)*

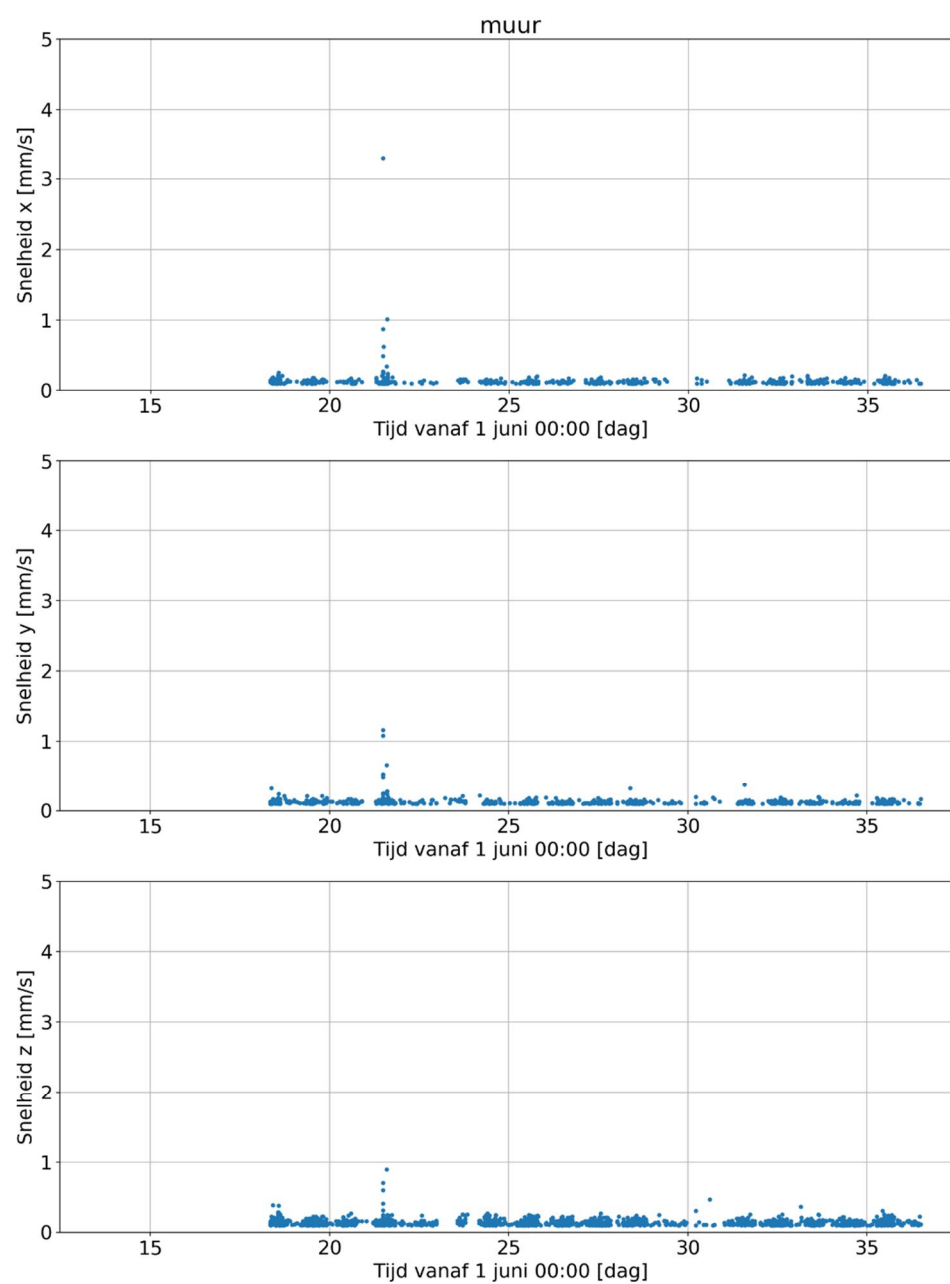
*Figuur bijlage I.6 Maximaal gemeten trillingssnelheid aan de muur (deel 2)*
