## Gebiedsbreed schade onderzoek aan panden Almelo de Haandrik kanaal

| <b>Opdrachtgever</b> | Provincie Overijssel, ZWOLLE |

| <b>Datum</b> | 21-06-2021 |
| <b>Document ID</b> | 11203512-005-GEO-0015 |

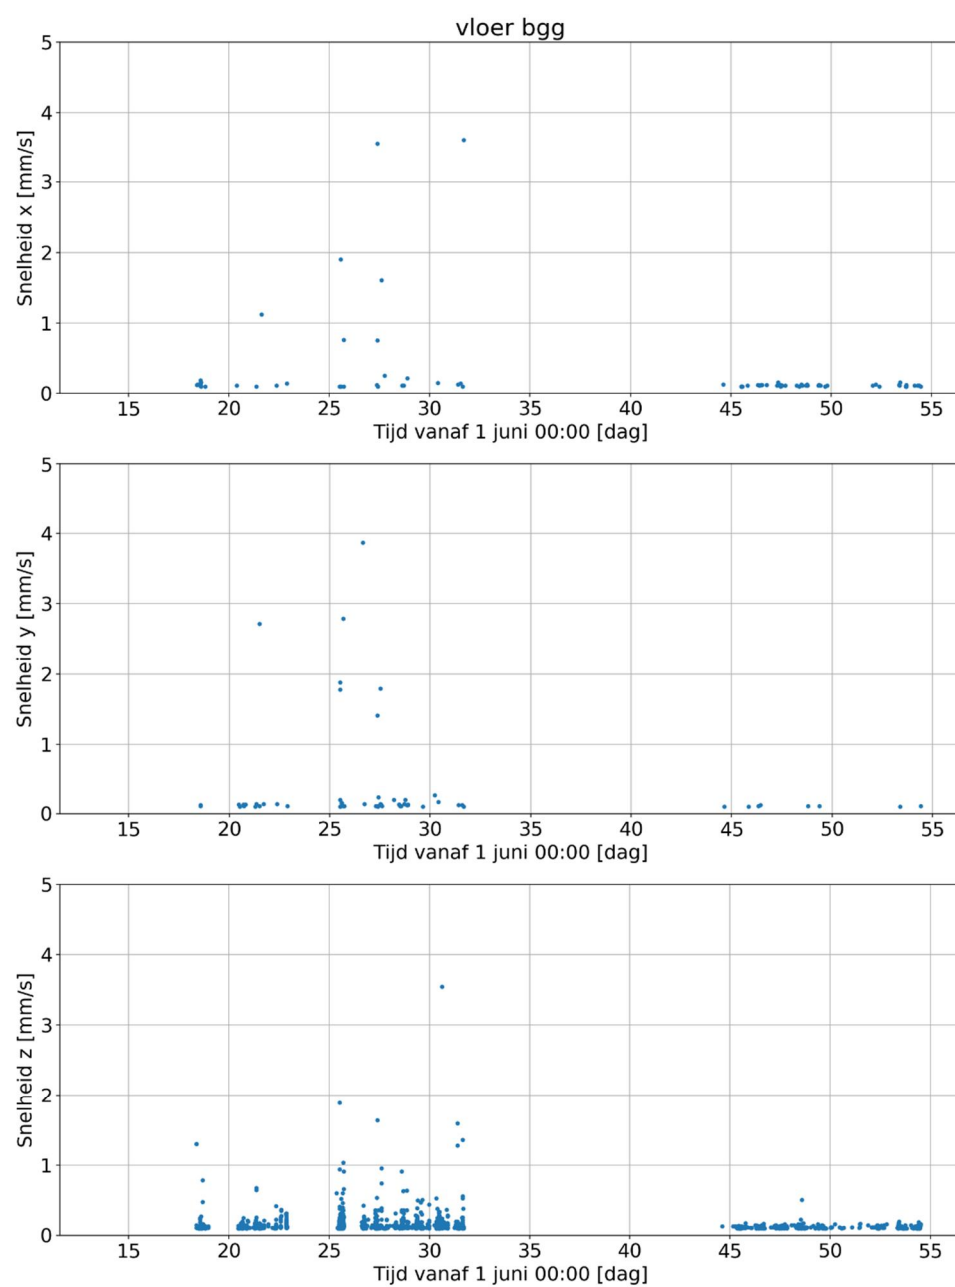
*Figuur bijlage I.7 Gemeten trillingssnelheid aan de vloer van de begane grond*

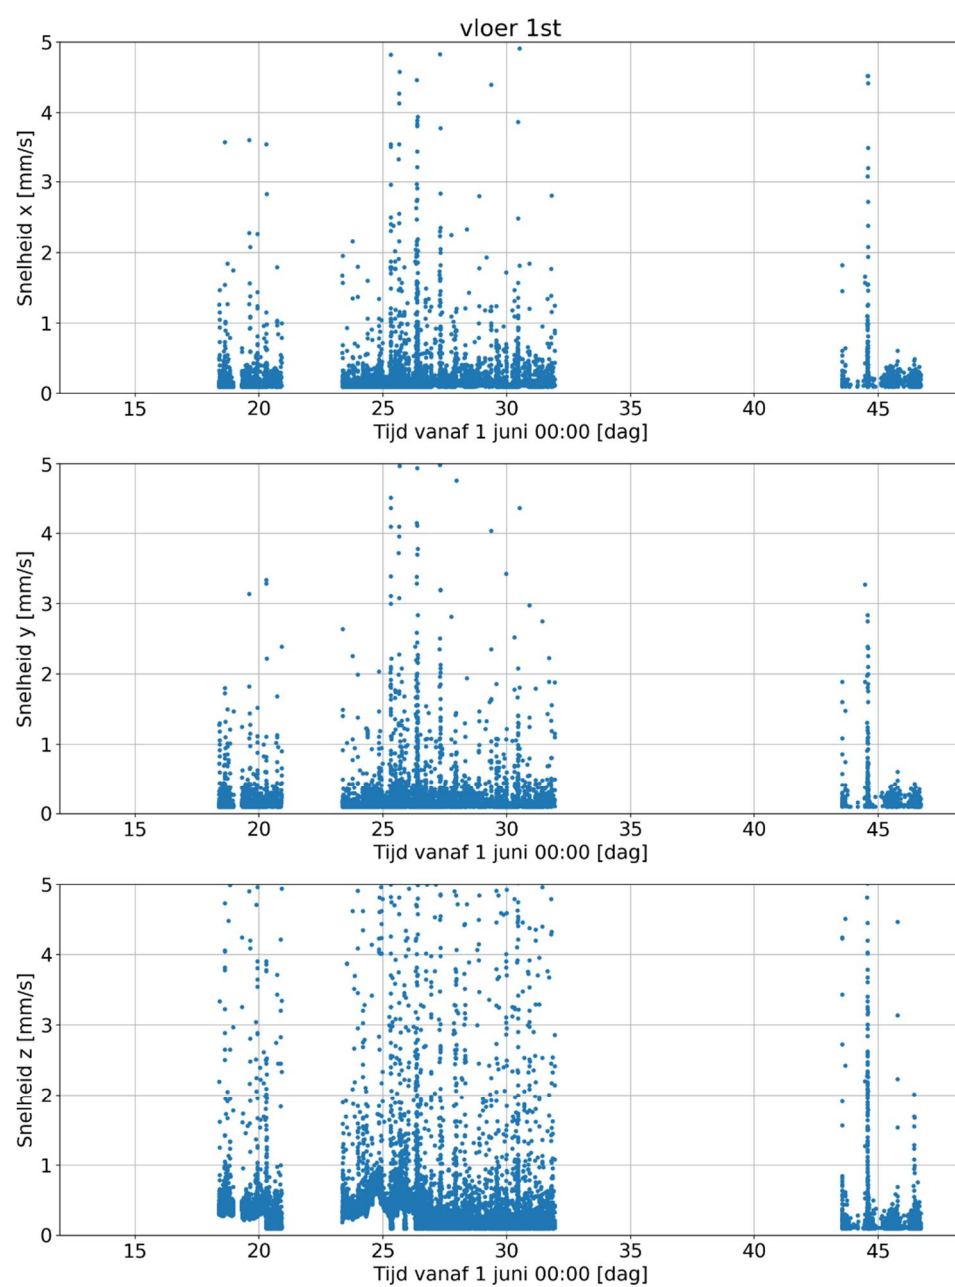
*Figuur bijlage I.8 Gemeten trillingssnelheid aan de vloer van de eerste verdieping*

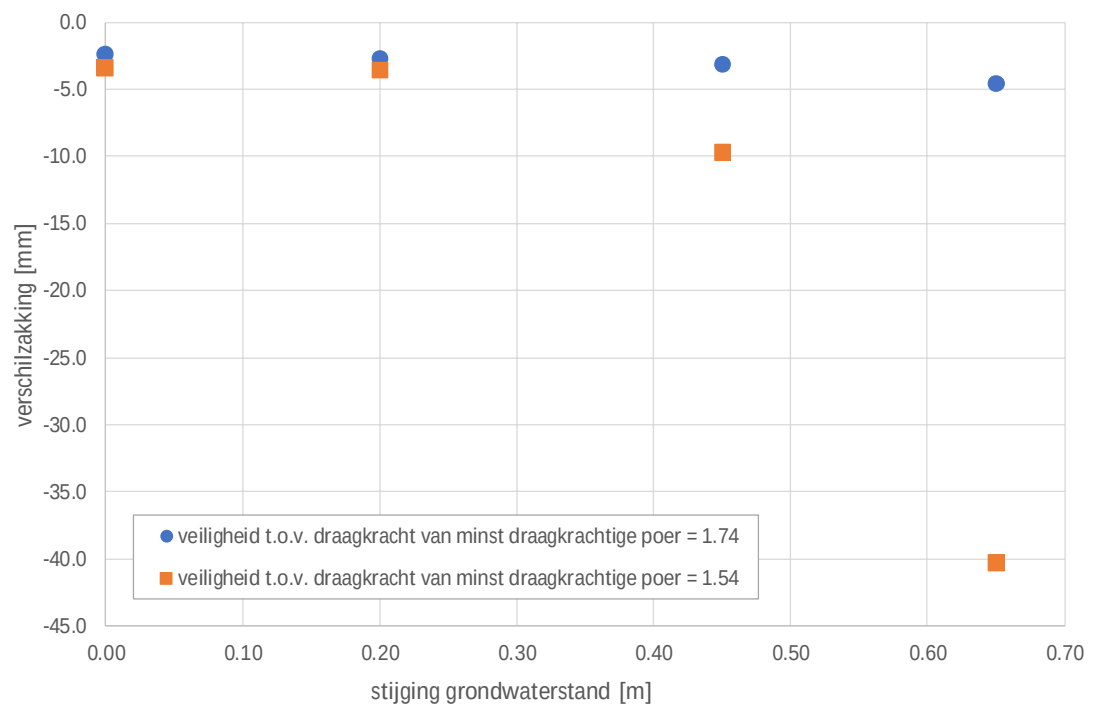
Figuur 9.2 geeft de berekende verschilzakking tussen een poer op een minder draagkrachtige zandlaag (wrijvingshoek 32,5 graden) en een poer op een meer draagkrachtige zandlaag (wrijvingshoek 35 graden), als gevolg van een stijging van de grondwaterstand tot een niveau dat nog niet eerder is bereikt, bijvoorbeeld als gevolg van neerslag. De verticale verplaatsing gegeven in de figuren is neerwaarts gericht (zakking). De verschilzakking is berekend bij twee belastingniveaus van de minst draagkrachtige poer: veiligheid ten opzichte van de draagkracht 1,74 (blauwe punten in Figuur 9.2) en veiligheid ten opzichte van de draagkracht 1,54 (oranje punten in Figuur 9.2). Bij de berekening van de verschilzakking is geen rekening gehouden met herverdeling van belasting in de constructie van het pand.

*Figuur 9.2 Verschilzakking tussen een poer op een minder draagkrachtige zandlaag en een poer op een meer draagkrachtige zandlaag, als gevolg van een stijging van de grondwaterstand boven het niveau dat nog niet eerder is bereikt, voor verschillende belastingniveaus van de poer*

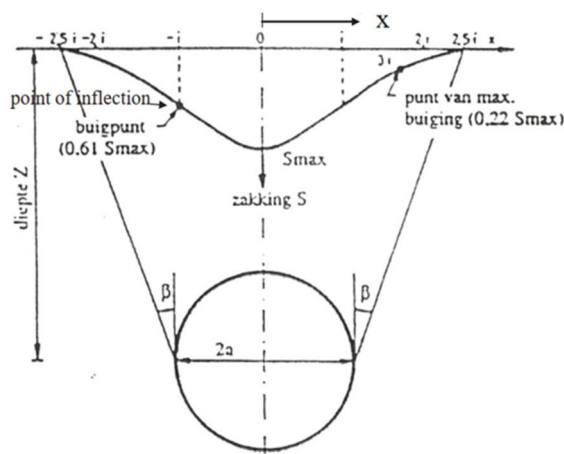
Figuur 9.5 Berekeningsmethodiek voor zettingen aan het maaiveld als gevolg van een holle ruimte in de ondergrond

Tabel 9.4 geeft een overzicht van berekeningsresultaten. Voor de dieptes 2 m en 3 m zijn de zakkingen en spreidingsgebieden weergegeven. Als de grote klapankers voldoende dicht onder de fundering worden geplaatst, zijn de verwachte maaiveldzakkingen zo groot dat schade hierdoor aannemelijk is.
