**Advies naar aanleiding van schadeonderzoek
Werkzaamheden Kanaal Almelo - De Haandrik**

**Datum 8 mei 2020
Referentie 05212-49307-07**

Opdrachtgever Provincie Overijssel
Project Kanaal Almelo - De Haandrik
Postbus 10078
8000 GB ZWOLLE
Contactpersoon De heer T. Stienstra

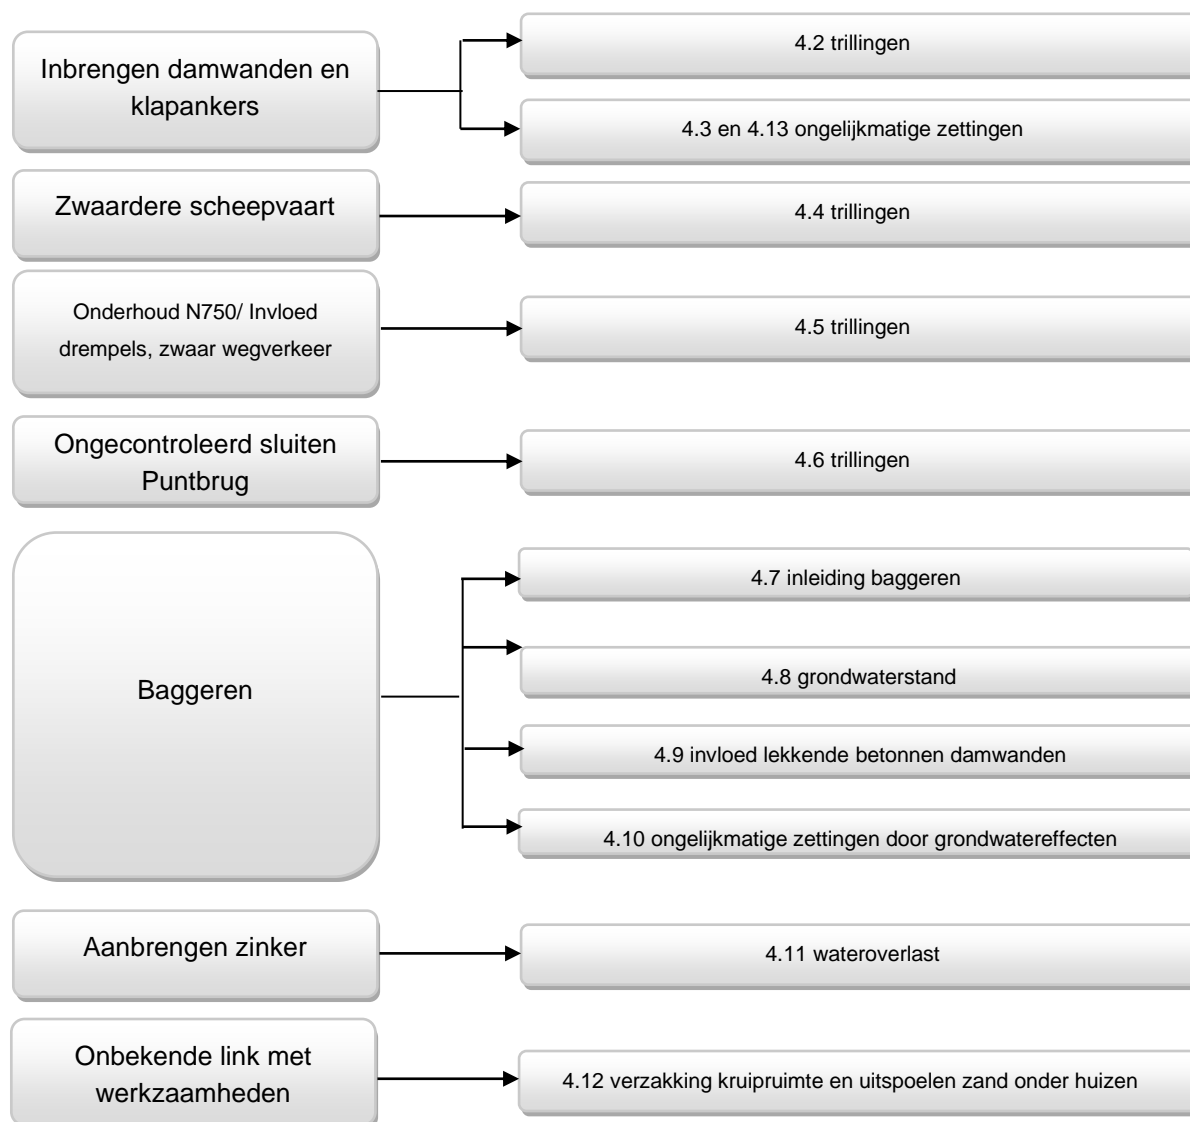
Figuur 4.1: overzicht mogelijke schadeoorzaken en behandelende paragrafen

Deze werkzaamheden kunnen op verschillende wijzen geleid hebben tot schade. Figuur 4.1 geeft een overzicht. Bij elke schadeoorzaak is het paragraafnummer uit voorliggende rapportage weergegeven.

Deltares heeft onderzoek gedaan naar een groot aantal mogelijke schadeoorzaken die zijn samen te vatten tot drie categorieën: (I) trillingen, (II) baggerwerkzaamheden en (III) overige oorzaken. Een schematisch overzicht van de onderzochte schadeoorzaken is hierna in hoofdstuk 4.1 opgenomen.
